BUDAKESEZI SEGÍTŐ SZENTEK KÁPOLNA

(SCHIELI KAPELLE)

1774 - 1991

Budakeszi, Segítő Szentek Kápolna / Schieli Kapelle /

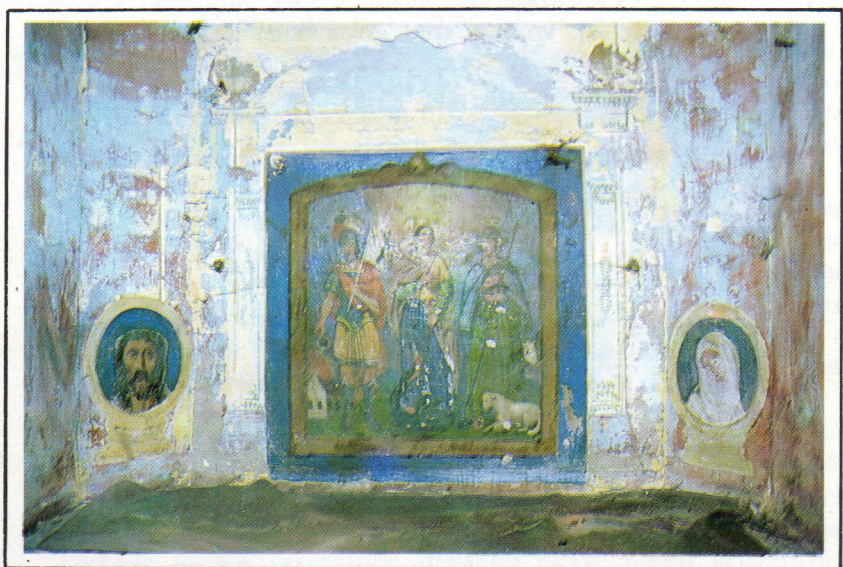
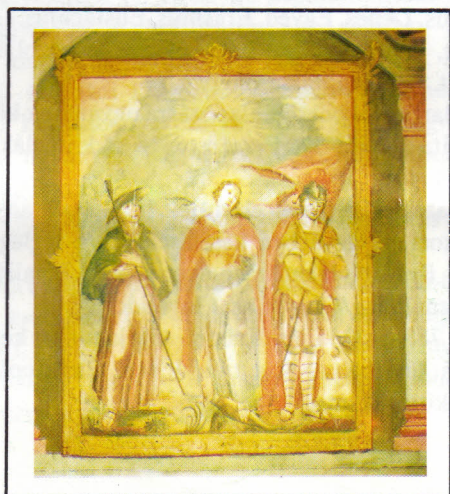
Budakeszin, a Fő út és a Széchenyi utca találkozásánál egy kicsinyke park közepén apró barokk kápolna áll. A kápolnát pár évvel ezelőtt a lebontás veszélye fenyegette, a mellette fekvő Széchenyi utca építésével egyidőben a földfeltöltési munkálatok során szinte eltemették. Méltatlan lakóitól védendő, Németh László plébános úr ajtót és vasrácsot tétetett rá. Az összeomlástól településünk leglelkesebb lokálpatriótája, Gräfl János rendszeres karbantartása mentette meg. Műemléki védelmét az 1989. január 20. körül végzett dokumentációs munkálatok segítségével biztosítottuk. A sokszögű szentélyzáródású, 250x185 cm belméretű kápolna a bejárata fölötti zárókő tanúsága szerint 1774-ben épült.

A 60 cm falszélességű, 338 cm belmagasságú, boltozott kápolna azonban hivatalosan a Segítő Szentek kápolna nevet viselhetette. A Segítő Szentek tisztelete a 14. századi Dél-Németországban alakult ki. Valamennyien azt a kegyet kapták Istentől mártírhalálukért cserébe, hogy a hozzájuk fohászzkodók érdekében közbenjárhassanak.

A nagy, formátlan kövekből rótt alapozásra ugyancsak kövekből emelték a kápolna falát. Belül nagy méretű barokk téglákból készítették padlóburkolatát.

A kápolna kontyolt nyeregtetejét egyszerű, régi hódfarkú cserepek fedik. Falát sárgára festették, bejáratának keretköve, falpillérei és koronapárkánya fehér. Egyetlen ajtónyílása szegmensíves, melynek zárókövén újra látható az 1774-es évszám, és az építető monogramja. Újonnan készült barokkizáló vasrácsos ajtaja mögött kétszárnyú üvegajtót helyeztünk el. Ezen át bepillantunk a kápolna szépen boltozott belsejébe. A boltozaton egy, mintegy száz évvel ezelőtt készült kék alapszínű falfestmény látható. Ennek közepén koszorúba foglalt "IHS" felíratot helyeztek el, melyet két angyal tart. Az eget szimbolizáló kék mennyezetet apró sárga csillagvirágok díszítik. Valószínűleg ugyanebből a korból való az oltárképet körülölelő bíborvörös függönydíszes falfestmény, melyre évszázadunk leleményes szobafestői ijesztő, sárga alapon zöld levélmintás motívumokat pintáltak.

A kápolnát a község lakosainak segítségével és anyagi támogatásával 1991-ben helyreállítottuk. Falfestményeit restauráltuk, konzerváltuk, falát szigeteltük, új vakolatot, emléktáblát, falfestést kapott. Közvetlen környezetének tereprendezését remélhetőleg követi a körötte elterülő park rendbetétele.

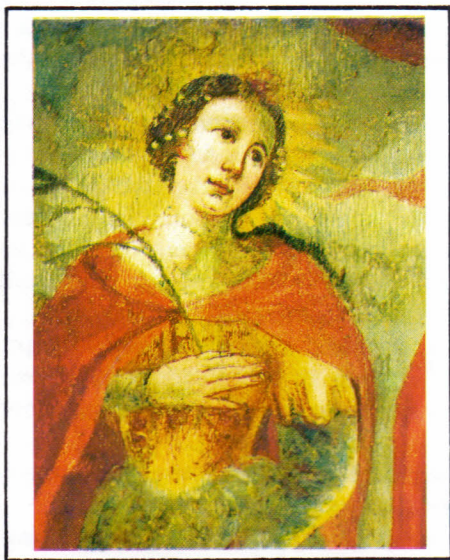
Az oldalfalakra később festett népies lecsüngő virágfüzéreket megtartottuk a helyreállítás során. Az újabb oltárkép alatt azonban előkerült a nagyobb, díszes, festett keretbe foglalt barokk oltárkép. Ezt a szinte teljesen eredeti állapotában megmaradt freskót egy festett félköríves záródást tartó oszlopok keretelik, melyeken lámpást helyeztek el. Az oszlopok külső oldalán elhelyezett Mária portré eredeti vonásai is helyreállíthatóak voltak.

A freskó közepén Antiochiai Szt. Margit alakja látható, lábainál a láncc-pórázon vezetett, legyőzött, ám még mindig tüzet okádó sárkány hever.

Fölötte a háromszögbe foglalt Isten szeme, egyúttal a Szentháromság szimbóluma kapott helyet, melyből sugarak áradnak szét. Margit jobbján Szt. Vendel, balján Szt. Flórián, a falu két hagyományos védőszentje látható.
